IZVJEŠTAJ O ISPITIVANJU

Vrsta ispitivanja	Nivo buke u životnoj sredini – Monitoring buke, Glavni grad Podgorica (I i II ciklus)
Broj izvještaja	00-1606/1/B
Datum izdavanja izvještaja	25.05.2023. godine
PODACI O PODNOSIOCU ZAHTJEVA	
Naziv podnosioca zahtjeva	Glavni grad Podgorica
Broj i datum ugovora	CETI broj: 00-1606 od 05.07.2022. godine
Adresa i tel/fax	Ul. Njegoševa br. 13, Podgorica

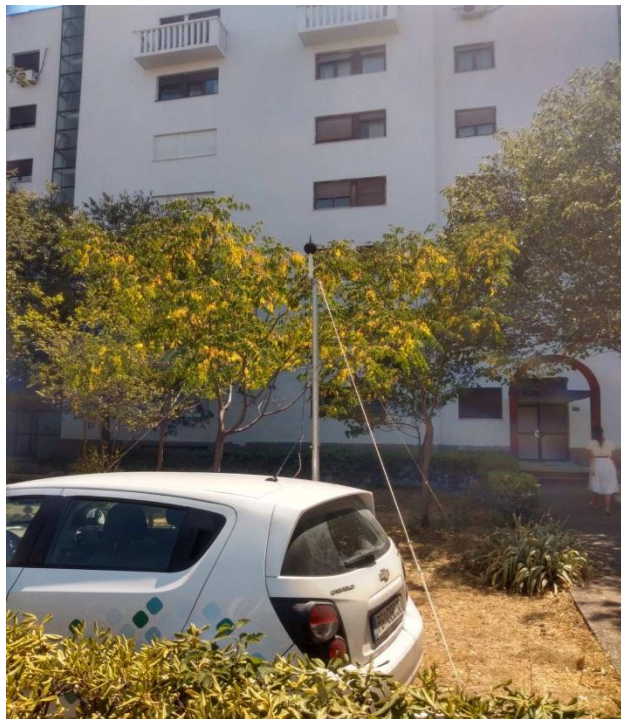
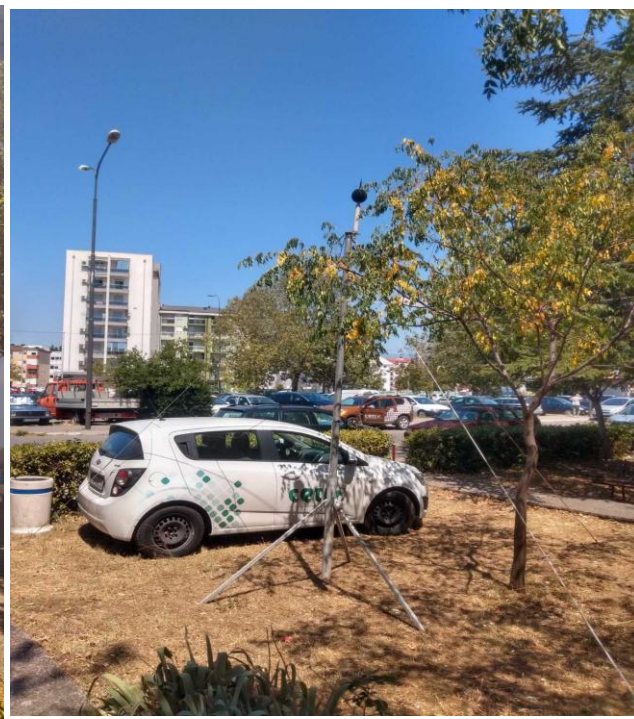
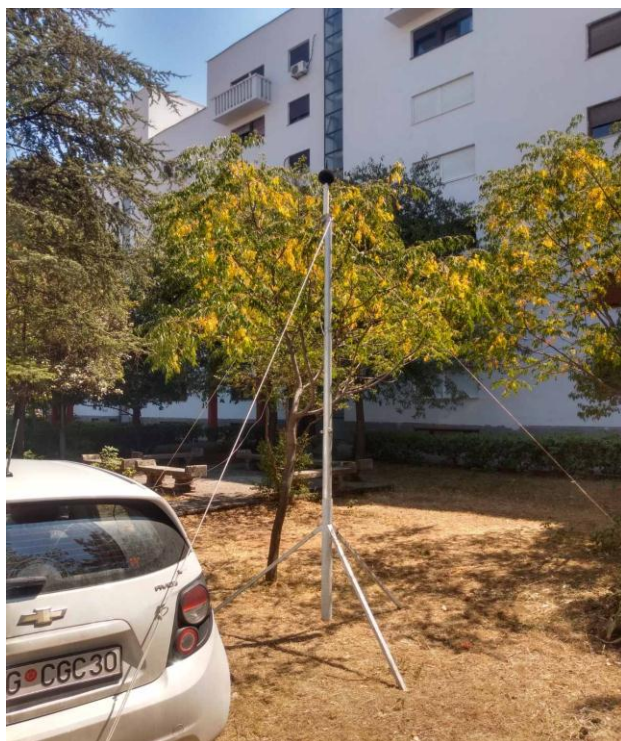
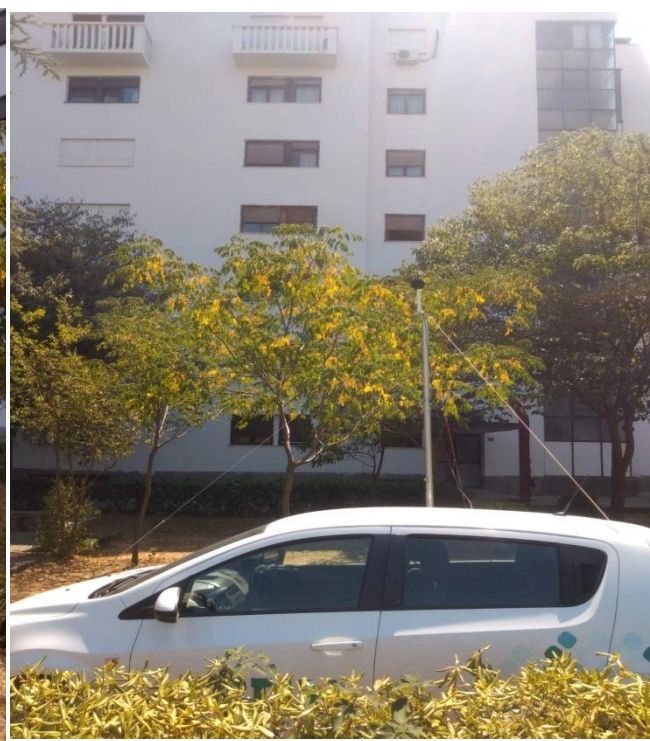
Slika 2.1.2. Mjerna pozicija MP PG 1

Mjerna pozicija MP PG 1 se nalazi na Zabjelu, ispred stambene zgrade, na udaljenosti od oko 40 m od ulice 27. Marta. Takođe, na udaljenosti od oko 10 m od ove mjerne pozicije prolazi i manja ulica koja vodi do parkinga ove stambene zgrade. U blizini mjerne pozicije, na udaljenosti od oko 50 m, nalazi se benzinska pumpa. Mjerenje nivoa buke na ovoj lokaciji izvršeno je u dva mjerna ciklusa (prvo mjerenje je započeto u petak 22.07. i trajalo je do utorka 26.07.2022. godine, a drugo mjerenje u petak 28.10. i trajalo je do ponedjeljka 01.11.2022. godine). Glavni izvor buke na ovoj lokaciji predstavljaju vozila iz saobraćaja. Prikaz ove mjerne pozicije dat je na Slikama 2.1.1 – 2.1.2.

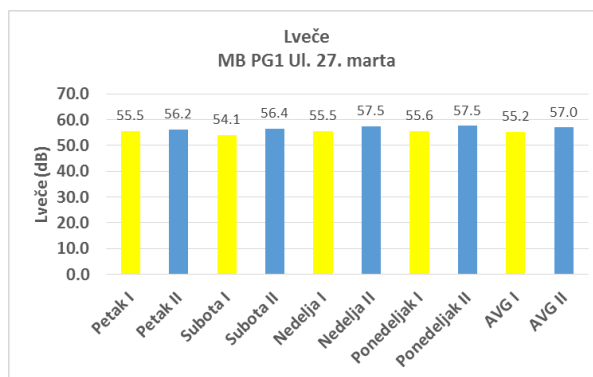
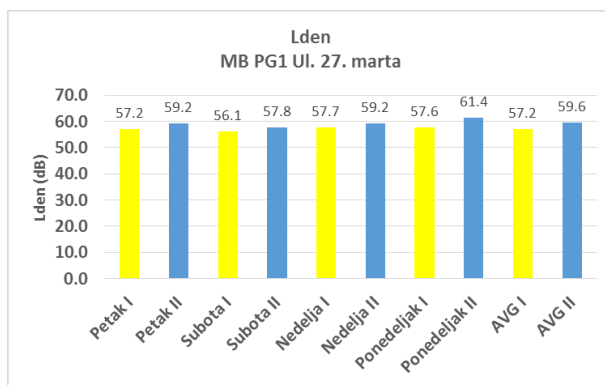
Grafik 2.1.1. MP PG 1. a) L_{dan}, b) L_{veče}, c) L_{noć}, d) L_{den}

MP PG1 Ul. 27. Marta	Pet I	Pet II	Sub I	Sub II	Ned I	Ned II	Pon I	Pon II	AVG I	AVG II
L _{dan} (dB)	53.4	56.9	52.4	54.7	53.7	57.0	53.9	56.4	53.4	56.3
L _{veče} (dB)	55.5	56.2	54.1	56.4	55.5	57.5	55.6	57.5	55.2	56.9
L _{noć} (dB)	48.4	50.5	47.5	48.4	49.3	49.2	49.0	53.0	48.6	50.6
L _{dvn} (dB)	57.2	59.2	56.1	57.8	57.7	59.2	57.6	61.4	57.2	59.6
L _{Aeq24} (dB)	52.8	55.4	51.7	53.9	53.1	55.7	53.2	55.6	52.7	55.2

Na Grafiku 2.1.1. prikazani su rezultati mjerenja na mjernoj poziciji MP PG 1.

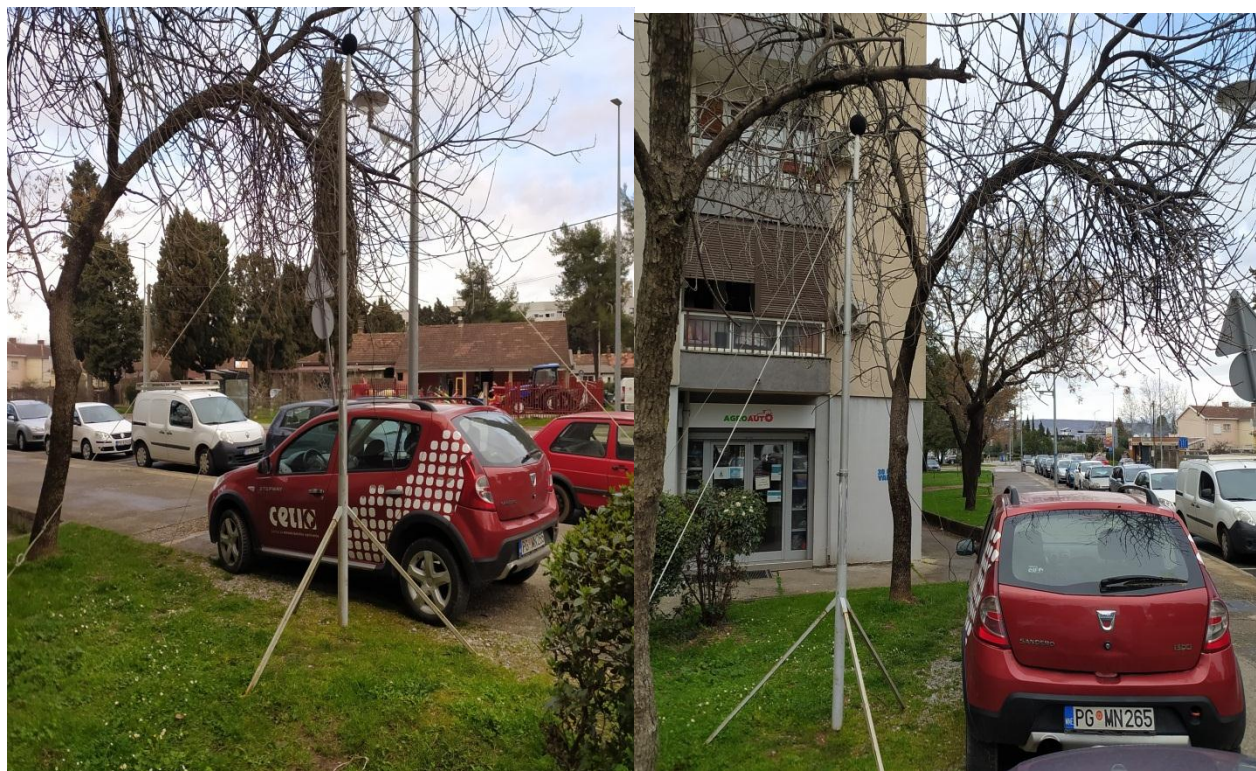
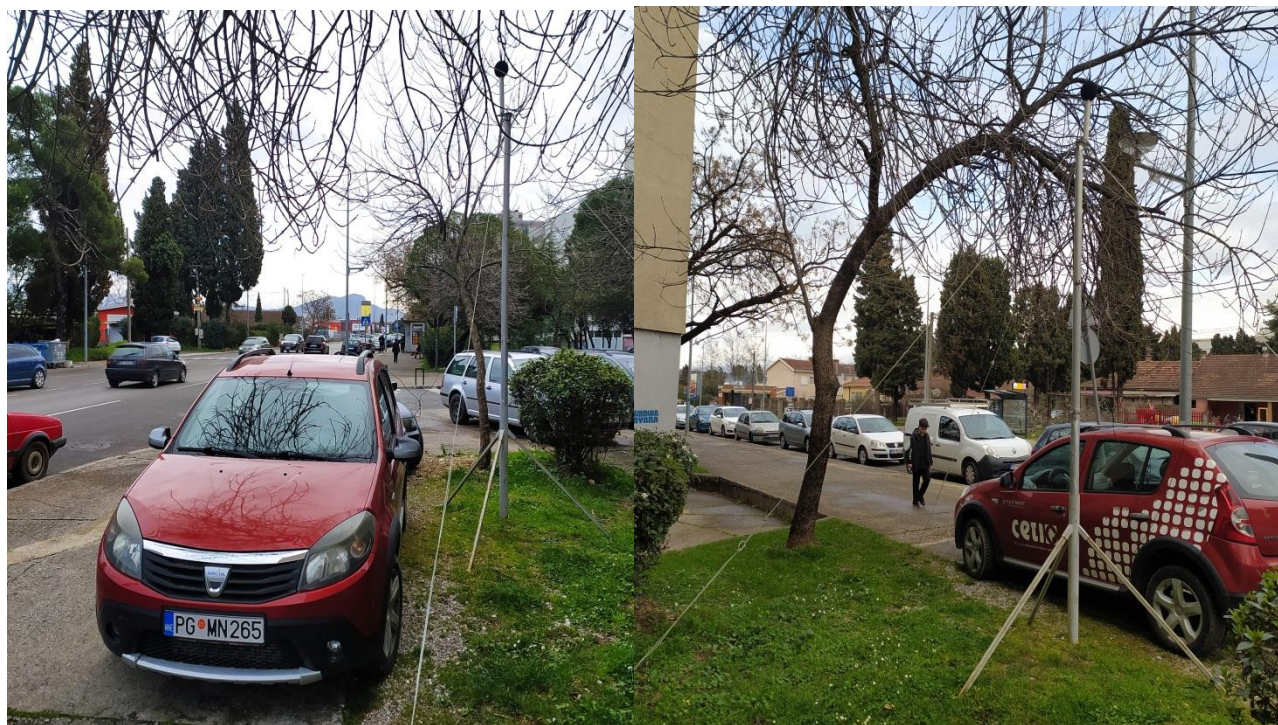
Slika 2.2.2. Mjerna pozicija PG MB 2

Mjerna pozicija MP PG 2 se nalazi ispred stambene zgrade, na udaljenosti od 5 m od ulice Bracana Bracanovića. Mjerenje nivoa buke na ovoj lokaciji izvršeno je u dva mjerna ciklusa (prvo mjerenje je započeto u petak 30.09. i trajalo je do utorka, 04.10.2022. godine, a drugo mjerenje u petak 12.05. i trajalo je do utorka 16.05.2023. godine). Glavni izvor buke na ovoj lokaciji predstavljaju vozila iz saobraćaja. Prikaz ove mjerne pozicije dat je na Slikama 2.2.1 i 2.2.2.

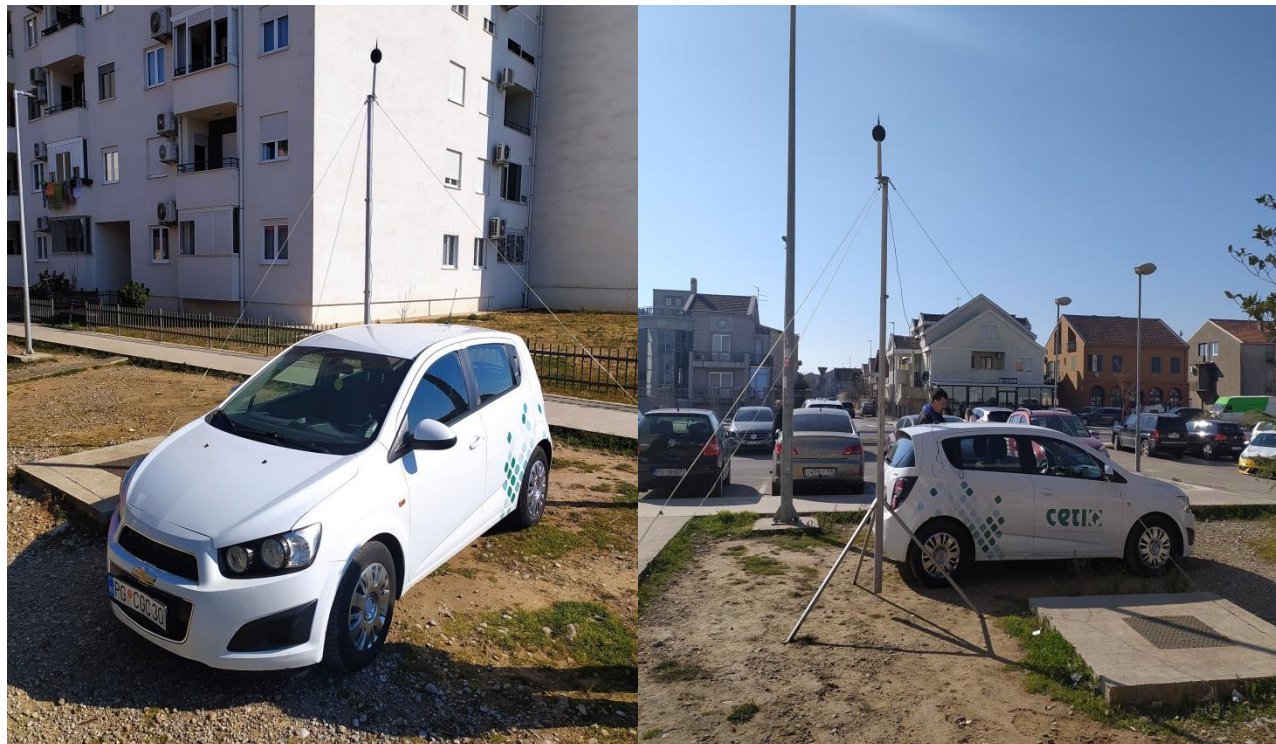
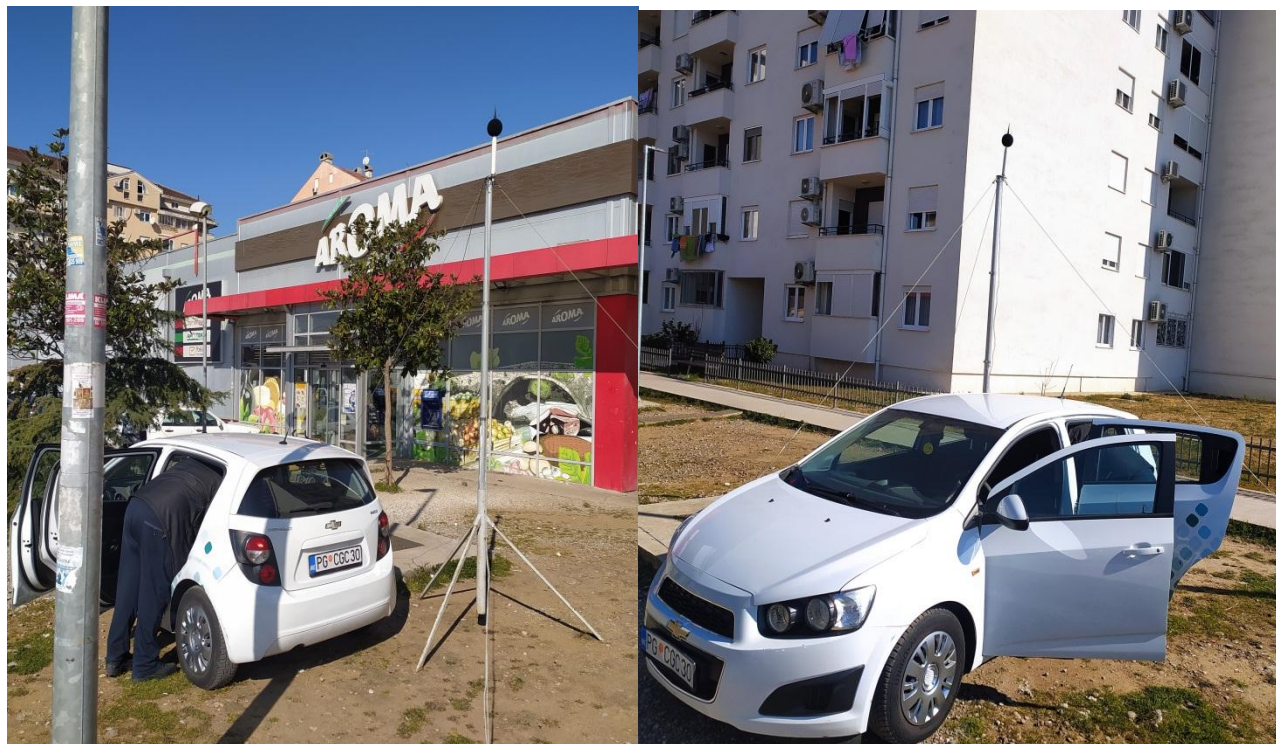
Slika 2.3.2. Mjerna pozicija MP PG 3

Mjerna pozicija MP PG 3 se nalazi u naselju Stari Aerodrom, ispred stambene zgrade, na udaljenosti od 40 m od Zmaj Jovine ulice. U neposrednoj blizini ove mjerne pozicije nalazi se parking ove stambene zgrade kao i parking supermarketa *Idea* koji se nalazi na udaljenosti od 25 m. Mjerenje nivoa buke na ovoj lokaciji je izvršeno u dva mjerna ciklusa (prvo mjerenje je započeto u petak 19.08. i trajalo je do ponedjeljka 23.08.2022. godine, a drugo mjerenje u petak 10.02. i trajalo je do ponedjeljka 14.02.2023. godine). Glavni izvor buke na ovoj lokaciji predstavljaju vozila iz saobraćaja. Prikaz ove mjerne pozicije dat je na Slikama 2.3.1 – 2.3.2.

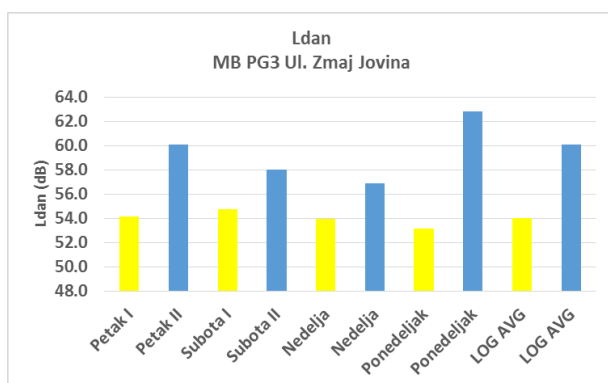
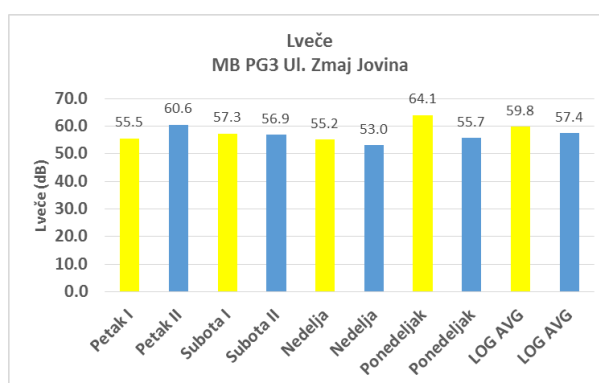
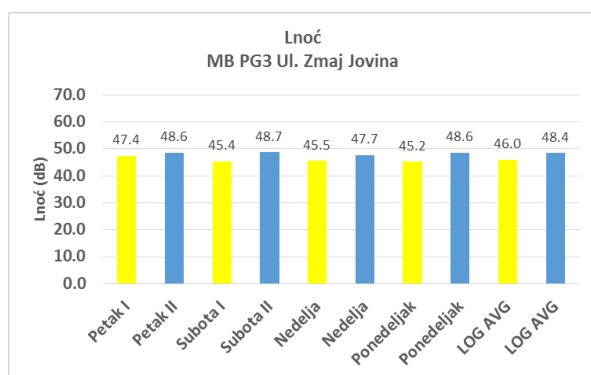
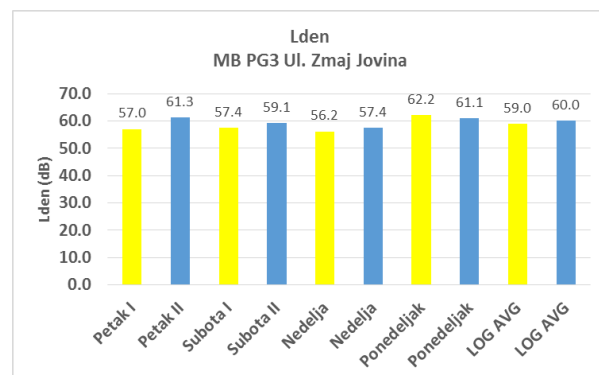
Grafik 2.3.1. MP PG 3. a) Ldan, b) Lveče, c) Lnoć, d) Lden

MB PG3 Ul. Zmaj Jovina	Pet I	Pet II	Sub I	Sub II	Ned I	Ned II	Pon I	Pon II	AVG I	AVG II
Ldan	54.2	60.1	54.8	58.0	54.0	56.9	53.1	62.8	54.0	60.1
Lveče	55.5	60.6	57.3	56.9	55.2	53.0	64.1	55.7	59.8	57.4
Lnoć	47.4	48.6	45.4	48.7	45.5	47.7	45.2	48.6	46.0	48.4
Lden	57.0	61.3	57.4	59.1	56.2	57.4	62.2	61.1	59.0	60.0
L _{Aeq24} [dB]	53.2	58.6	54.0	56.3	52.8	54.8	57.5	59.4	54.8	57.6

Na Grafiku 2.3.1. prikazani su rezultati mjerenja na mjernoj poziciji MP PG 3.

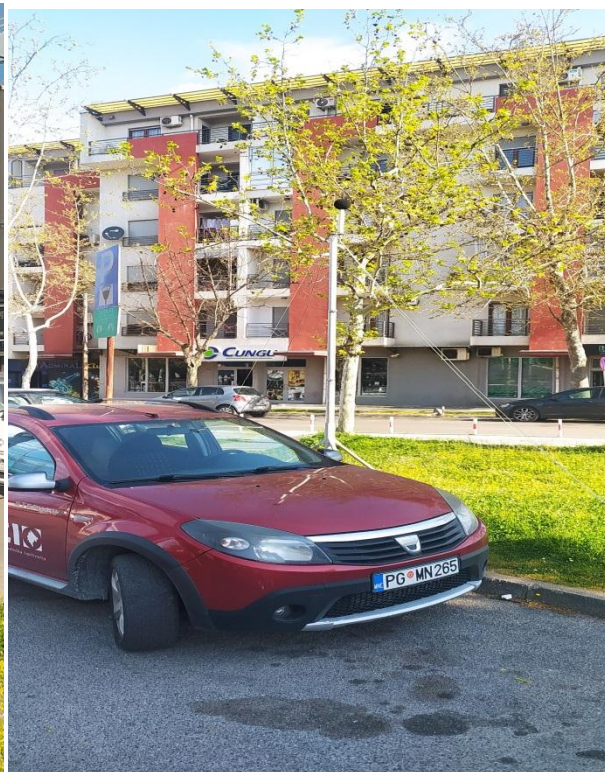
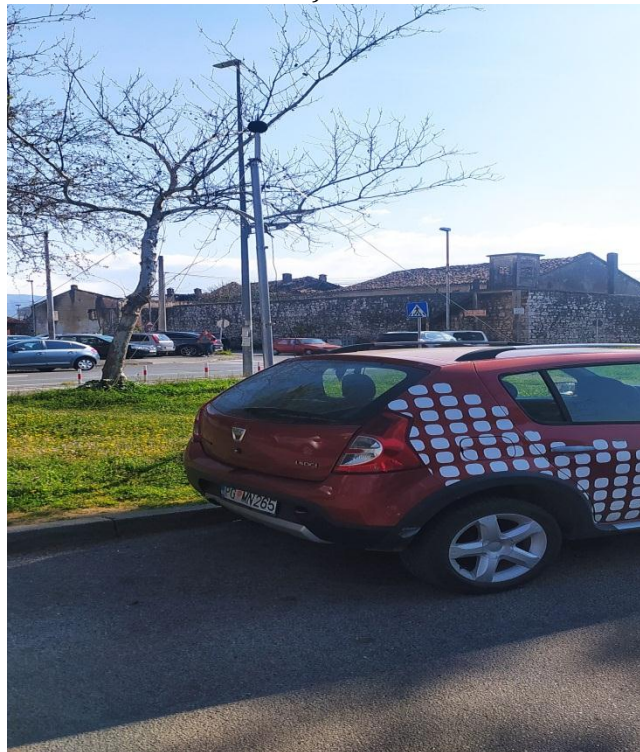
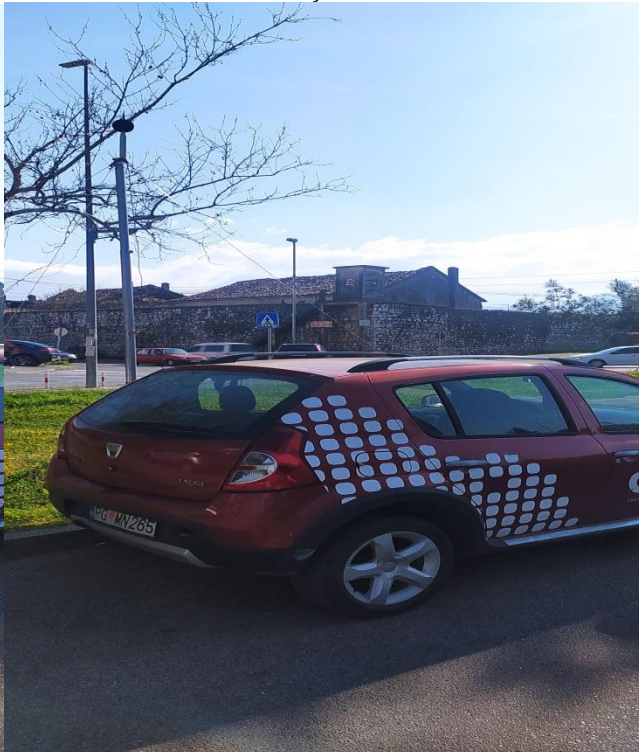
Slika 2.4.2. Mjerna pozicija MP PG 4

Mjerna pozicija MP PG 4 se nalazi u blizini Autobuske stanice, preko puta poslovno-stambene zgrade, na udaljenosti od 5 m od ulice Oktobarske Revolucije. U blizini se nalaze i parking od drugih zgrada tako da glavni izvor buke predstavljaju vozila iz saobraćaja. Mjerenje nivoa buke na ovoj lokaciji izvršeno je u dva mjerna ciklusa (prvo mjerenje je započeto u petak 13.08. i trajalo je do ponedjeljka 15.08.2022. godine, a drugo mjerenje u petak 07.04. i trajalo je do utorka 11.04.2023. godine). Prikaz ove mjerne pozicije dat na Slikama 2.4.1 – 2.4.2.

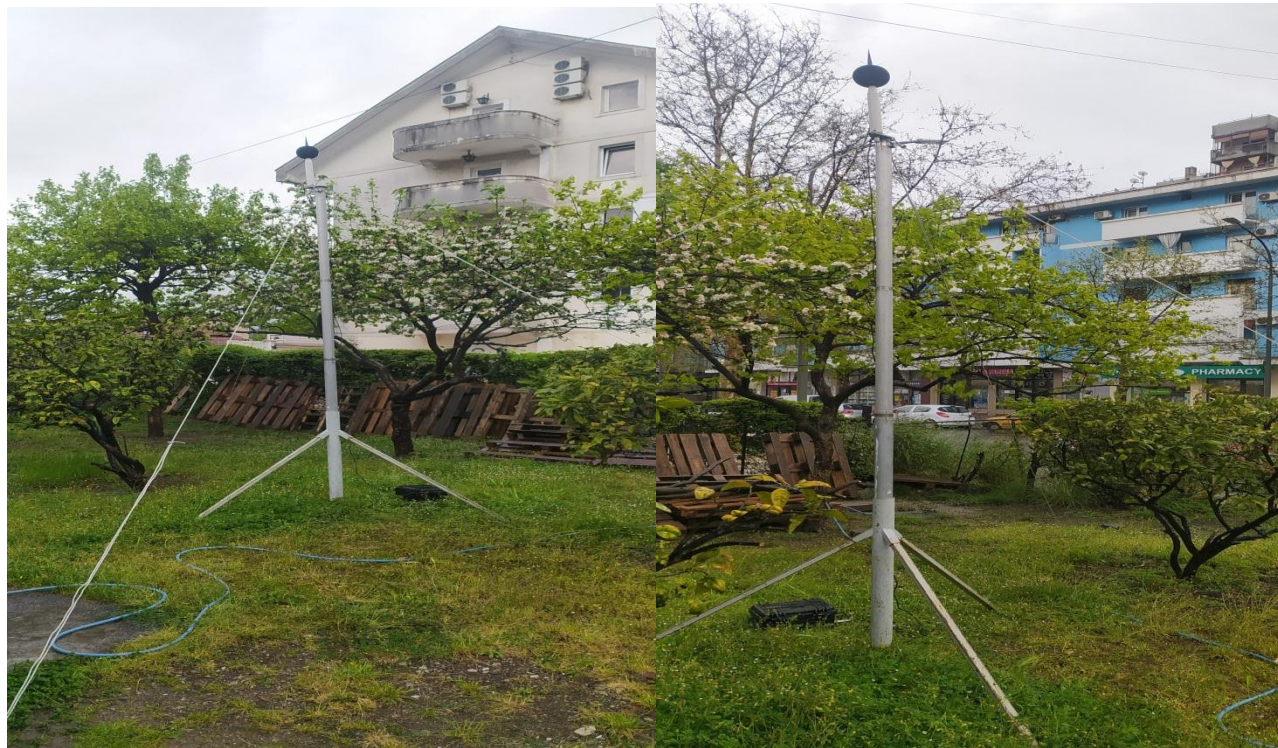
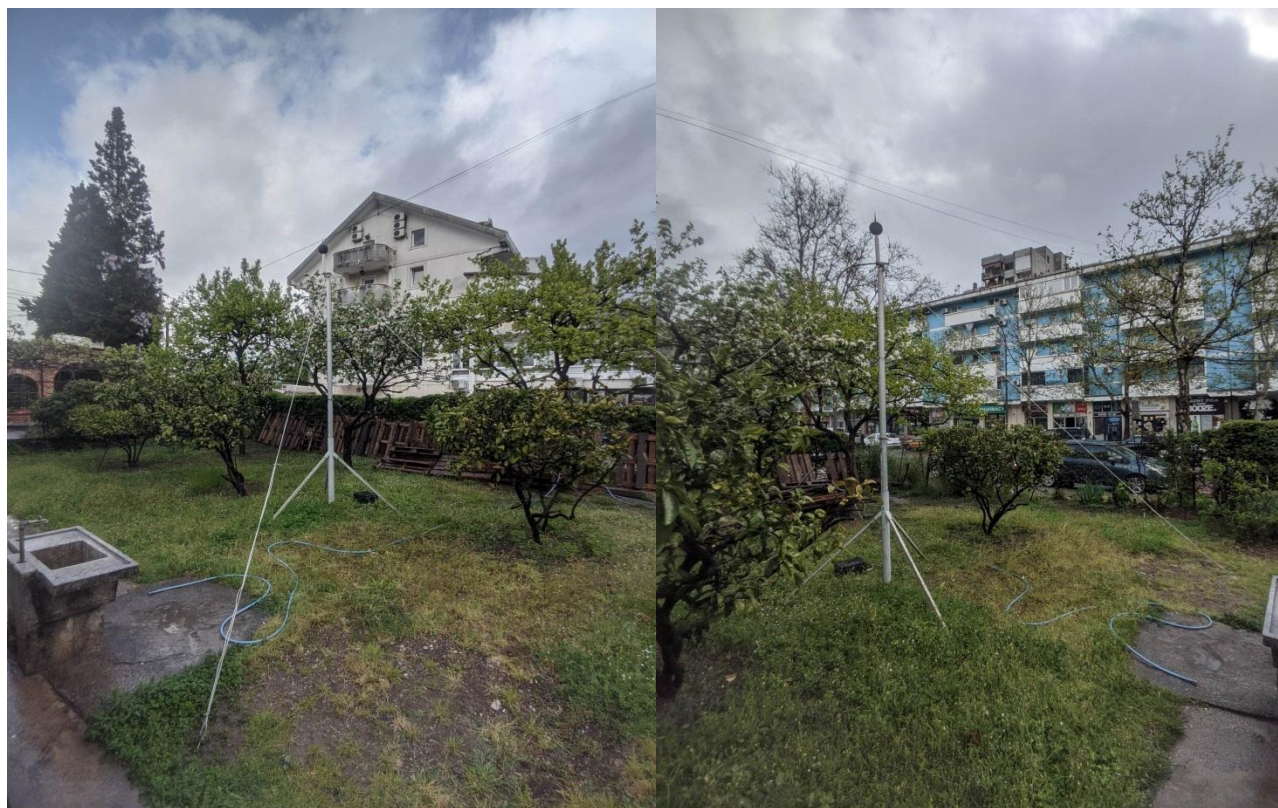
Slika 2.5.2. Mjerna pozicija MP PG 5

Mjerna pozicija MP PG 5 se nalazina početku naselja Stara Varoš, u dvorištu privatne kuće, preko puta poslovno-stambene zgrade. Na udaljenosti od 10 m od ove lokacije se prostire ulica Kralja Nikole, tako da glavni izvor buke predstavljaju vozila iz saobraćaja. Mjerenje nivoa buke na ovoj lokaciji je izvršeno u dva mjerna ciklusa (prvo mjerenje je započeto u petak 26.08. i trajalo je do utorka 30.08.2022. godine, a drugo mjerenje u petak 14.04. i trajalo je do utorka 18.04.2023. godine). Prikaz ove mjerne pozicije dat je na Slikama 2.5.1 – 2.5.2.

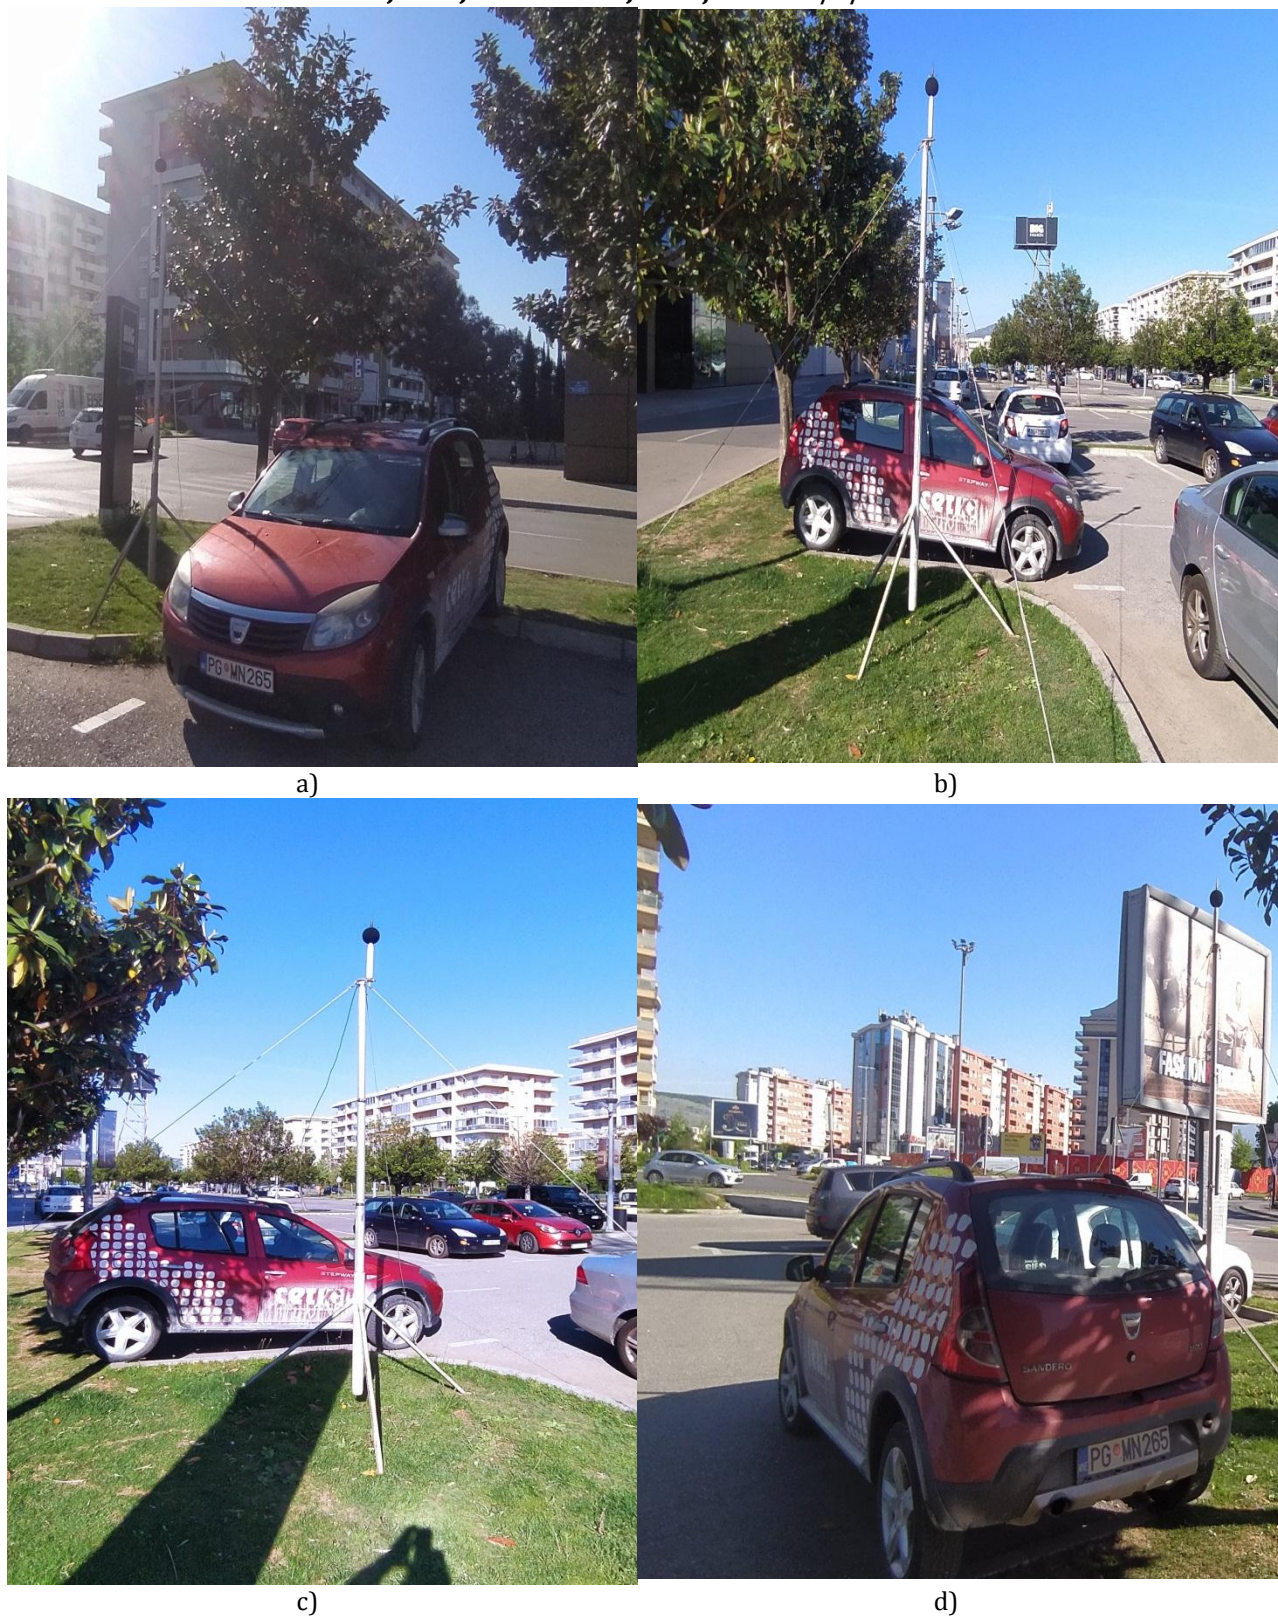
Slika 2.6.2. Mjerna pozicija MP PG 6, prva lokacija (a,b) i druga lokacija (c,d)

Mjerna pozicija MP PG 6 se nalazi na parkingu tržnog centra Delta City, na udaljenosti od 25 m od kružnog toka na kom se ukrštaju ulica Marka Radovića, Cetinjski Put i Studentska ulica. Glavni izvor buke na ovoj lokaciji predstavljaju vozila iz saobraćaja. Mjerenje nivoa buke na ovoj lokaciji je izvršeno u dva mjerna ciklusa (prvo mjerenje je započeto poziciji u petak 14.10. i trajalo je do utorka 18.10.2022. godine, a drugo mjerenje u petak 05.05. i trajalo je do utorka 09.05.2023. godine). Prikaz ove mjernih pozicije dat je na Slikama 2.6.1. – 2.6.2.

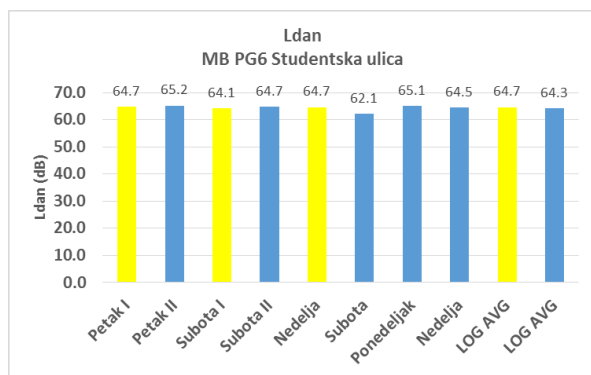
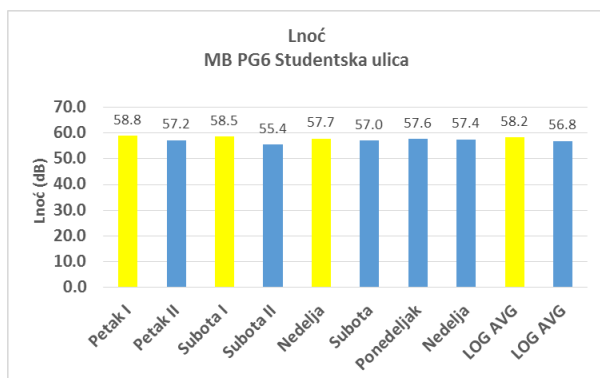
Grafik 2.6.1. MP PG 6. a) Ldan, b) Lveče, c) Lnoć, d) Lden

MP PG6 Studentska ulica	Pet I	Pet II	Sub I	Sub II	Ned I	Ned II	Pon I	Pon II	AVG I	AVG II
Ldan	64.7	65.2	64.1	64.7	64.7	62.1	65.1	64.5	64.7	64.3
Lveče	64.0	63.5	63.8	65.7	63.6	62.9	64.3	62.9	64.0	63.9
Lnoć	58.8	57.2	58.5	55.4	57.7	57.0	57.6	57.4	58.2	56.8
Lden	67.3	66.6	66.9	66.6	66.6	65.4	67.0	66.3	67.0	66.3
LAeq24 [dB]	63.3	63.4	62.9	63.4	63.1	61.1	63.5	62.8	63.2	62.8

Na Grafiku 2.6.1. prikazani su rezultati mjerenja na mjernoj poziciji MP PG 6.

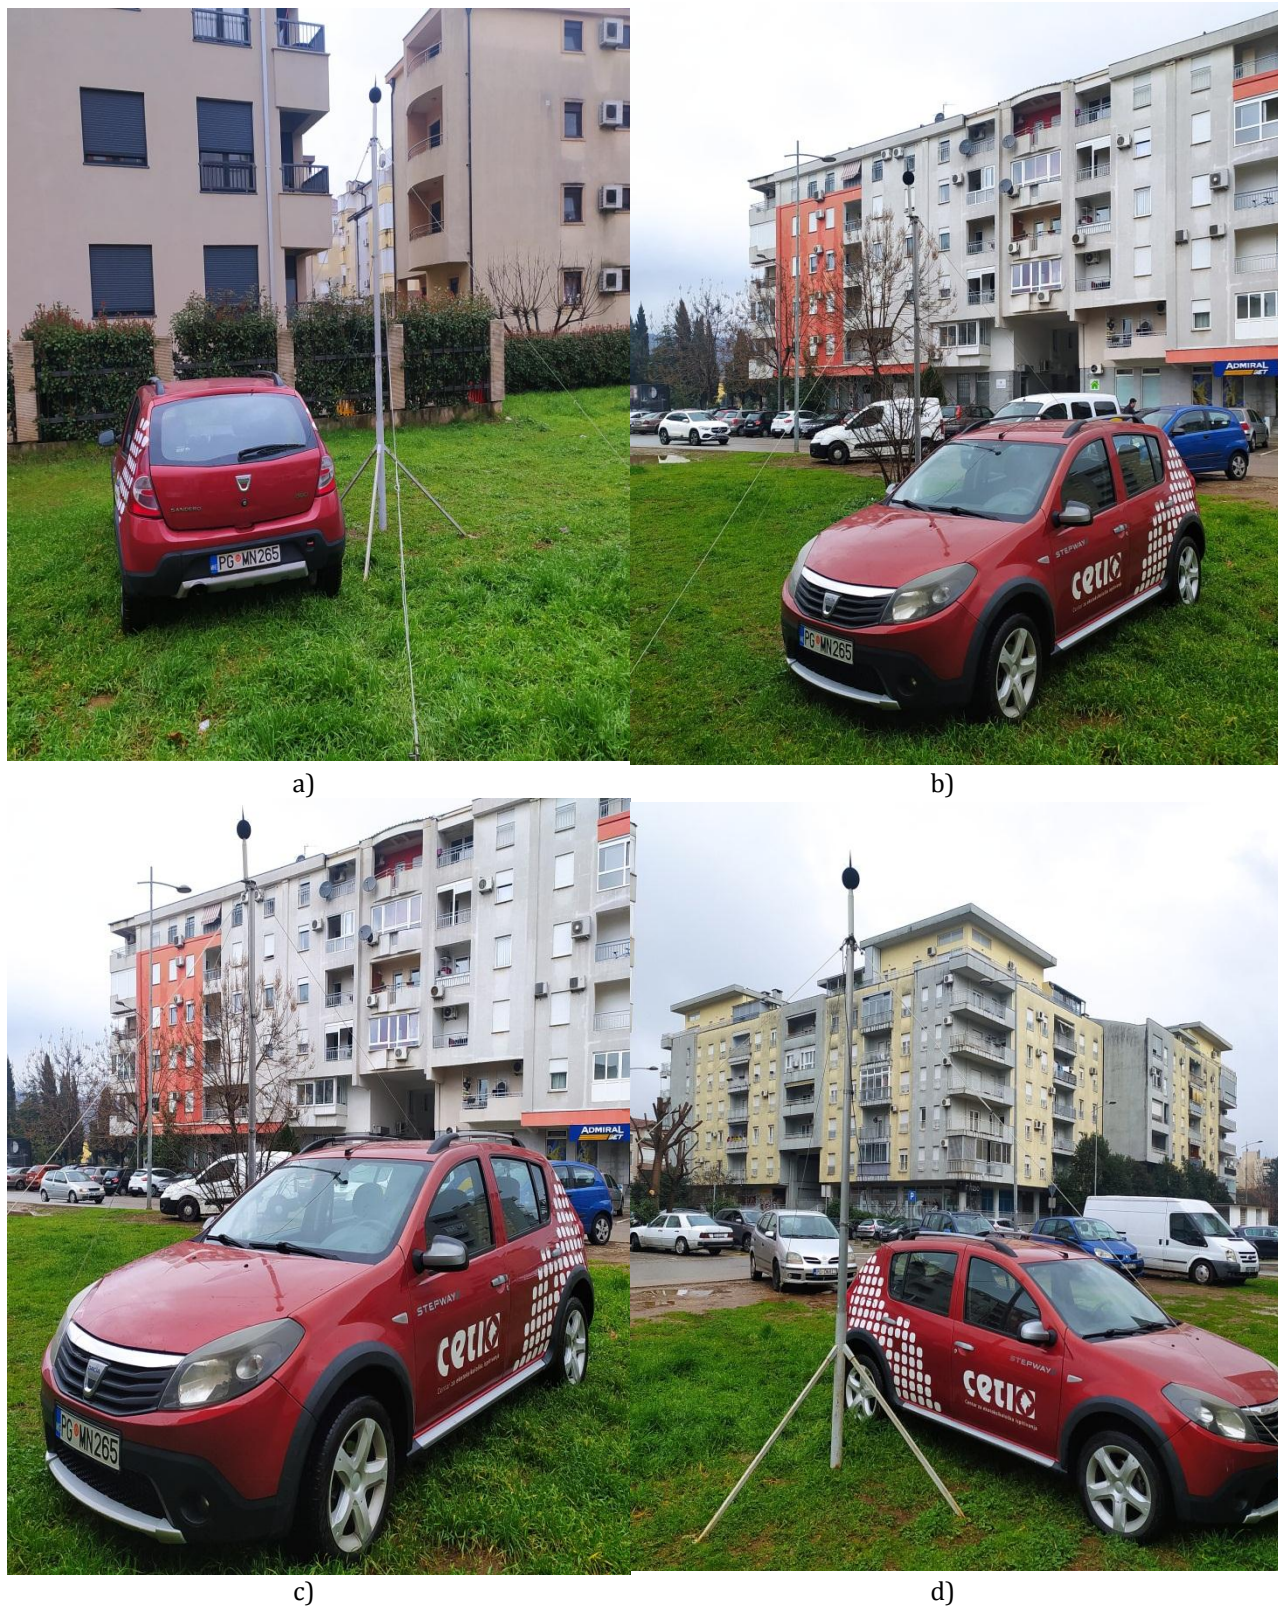
Slika 2.7.2. Mjerna pozicija MP PG 7

Mjerna pozicija MP PG 7 se nalazi u Bloku 9, pored stambene zgrade na udaljenosti od 15 m od ulice Jelene Četković. Glavni izvor buke na ovoj lokaciji predstavljaju vozila iz saobraćaja. Mjerenje nivoa bukeno ovoj lokacije je izvršeno u dva mjerna ciklusa (prvo mjerenje je započeto u petak 23.09. i trajalo je do utorka 27.09.2022. godine, a drugo mjerenje je u četvrtak 10.03. do ponedjeljka 13.03.2023. godine). Prikaz ove mjerne pozicije dat je na Slikama 2.7.1 – 2.7.2.

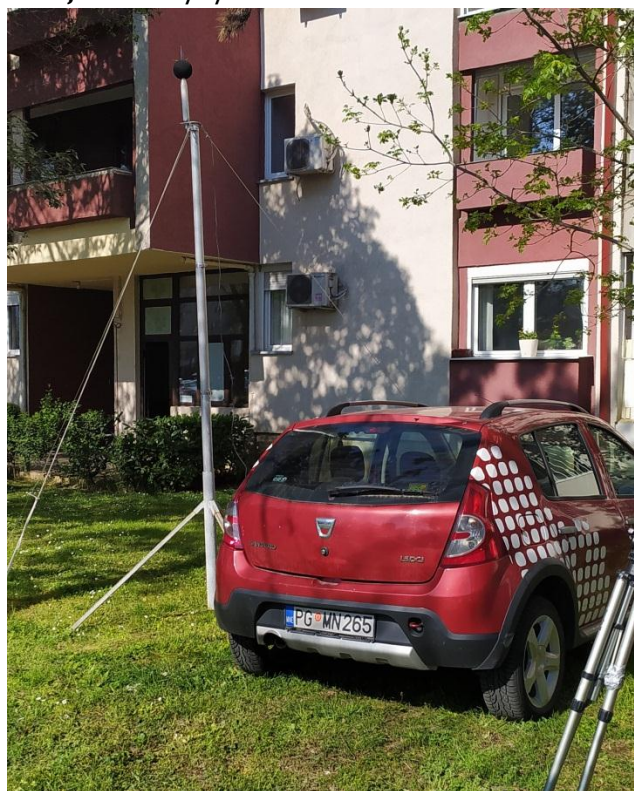
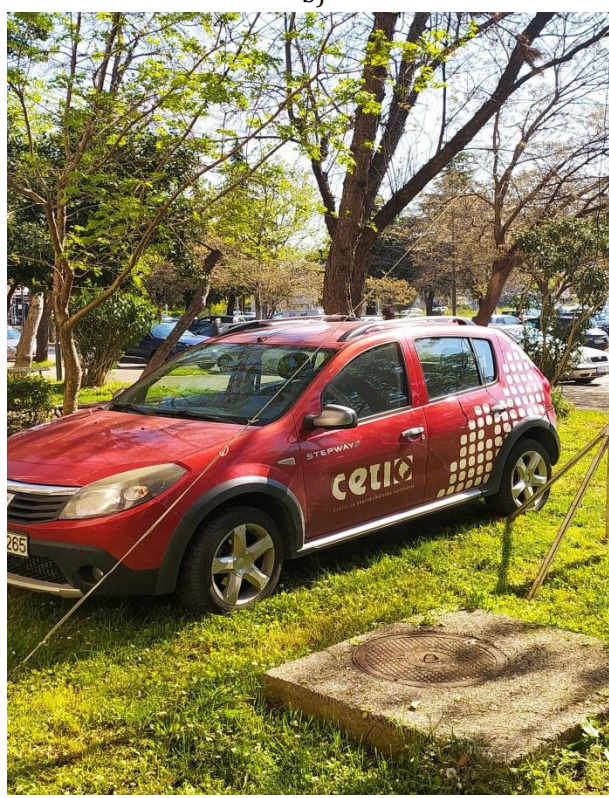
Slika 2.8.2. Mjerna pozicija MP PG 8

Mjerna pozicija MP PG 8se nalazi u Bloku 5, pored stambene zgrade na udaljenosti od 10 m od ulice Velimira Terzića. U neposrednoj blizini ove mjerne pozicije nalazi se i parking okolnih zgrada kao i Bulevar Džordža Vašingtona tako da glavni izvor buke na ovoj lokaciji predstavljaju vozila iz saobraćaja. Mjerenje nivoa buke na ovoj lokaciji je izvršeno u dva mjerna ciklusa (prvo mjerenje je započeto u petak 07.10. i trajalo je do utorka 11.10.2022. godine, a drugo u petak 21.04. i trajalo je do utorka 25.04.2023. godine). Prikaz ove mjerne pozicije dat je na Slikama 2.8.1 – 2.8.2.

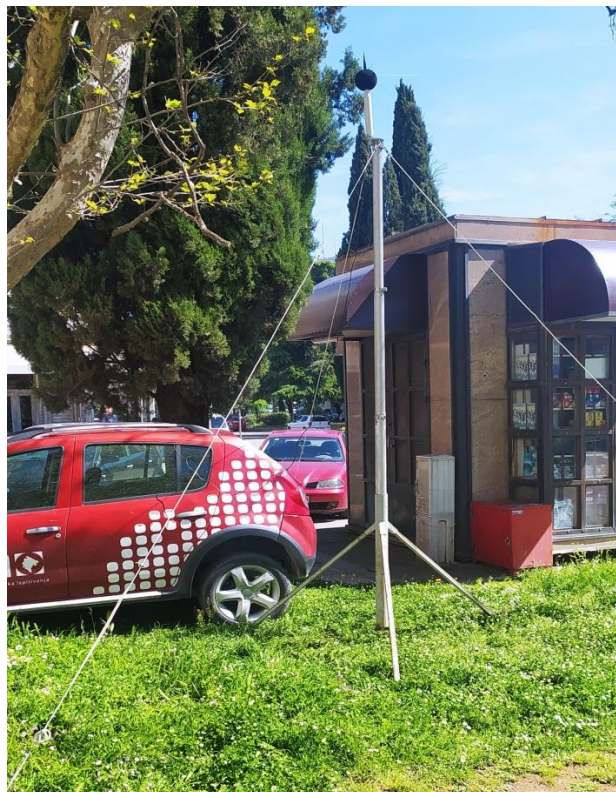
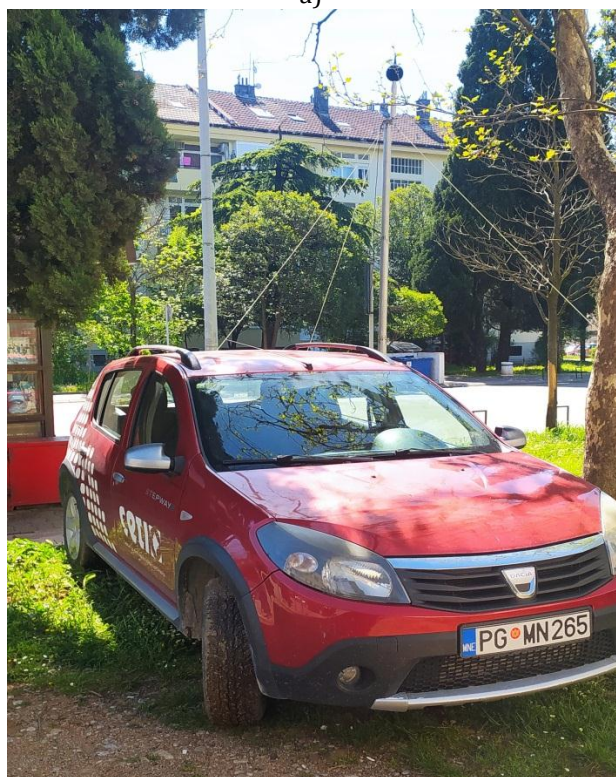
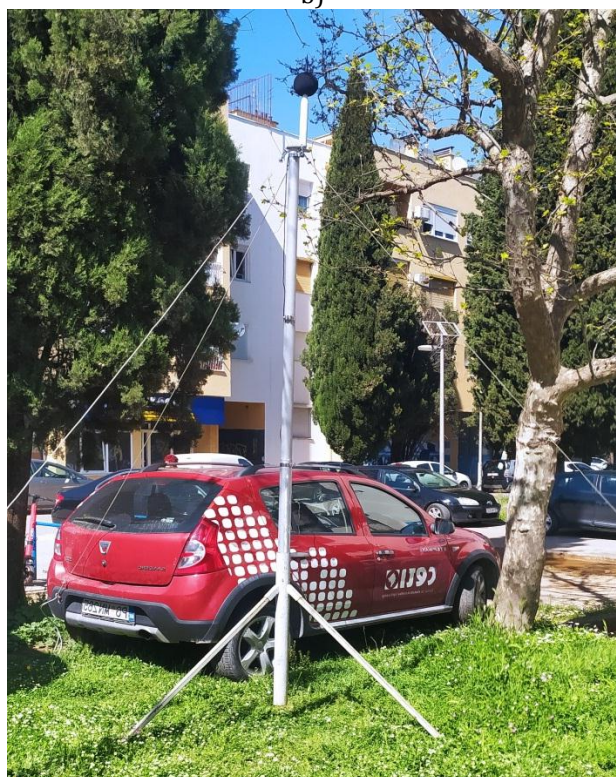
Slika 2.9.2. Mjerna pozicija MP PG 9

Mjerna pozicija MP PG 9 se nalazi pored stambene zgrade na udaljenosti od 10 m od ulice Svetozara Markovića. U neposrednoj blizini ove mjerne pozicije nalazi se i parking ove zgrade tako da glavni izvor buke na ovoj lokaciji predstavljaju vozila iz saobraćaja. Mjerenje nivoa buke na ovoj lokaciji je izvršeno u dva mjerna ciklusa (prvo mjerenje je započeto u petak 09.09. i trajalo je do utorka 13.09.2022. godine, a drugo mjerenje u petak 28.04. i trajalo je do utorka 02.05.2023. godine). Prikaz ove mjerne pozicije dat je na Slikama 2.9.1 – 2.9.2.

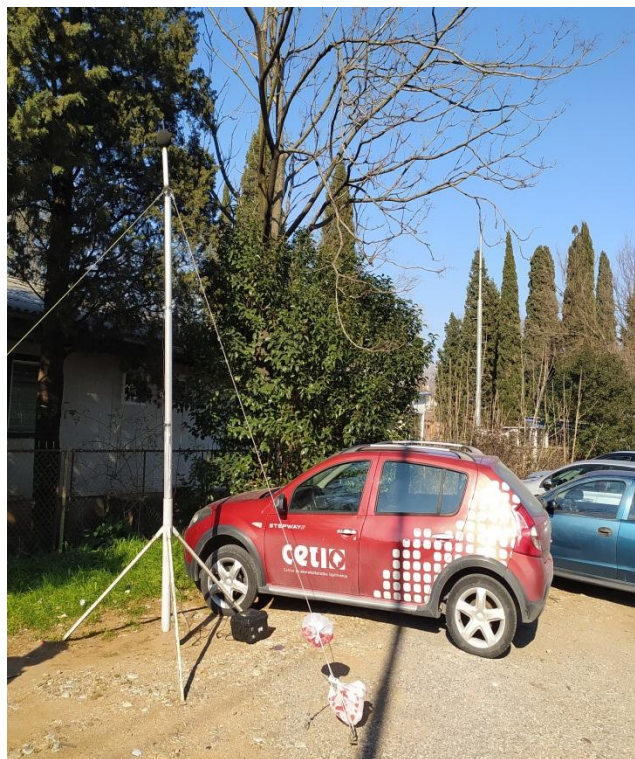
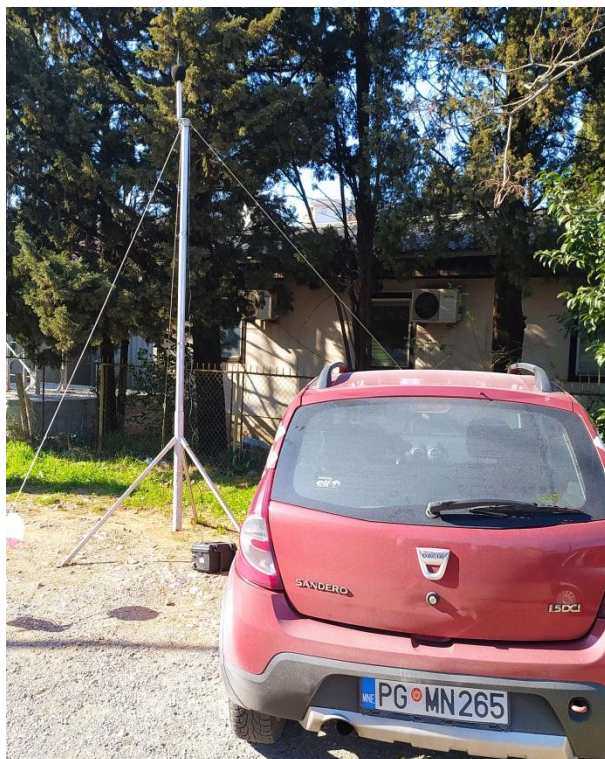
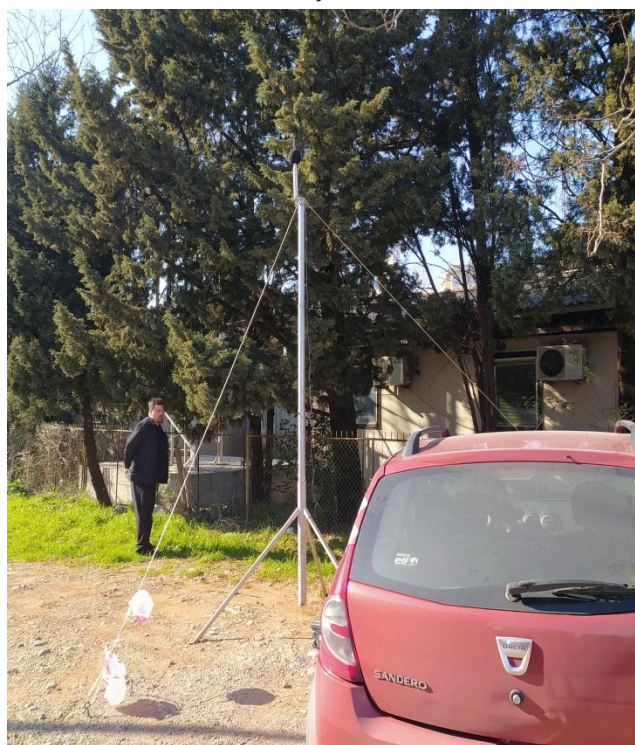
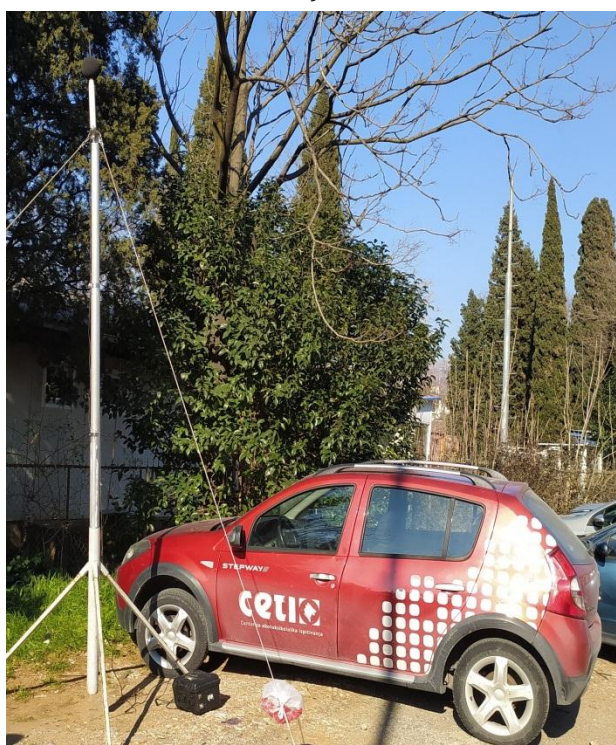
Slika 2.10.2. Mjerna pozicija MP PG 10

Mjerna pozicija MP PG 10 se nalazi u naselju Zagorič, preko puta stambeno-poslovne zgrade, uz ulicu Drugog Crnogorskog Bataljona. Glavni izvor buke na ovoj lokaciji su vozila iz saobraćaja. Mjerenje nivoa buke na ovoj lokaciji je izvršeno u dva mjerna ciklusa (prvo mjerenje je započeto u četvrtak 15.09. i trajalo je do ponedjeljka 19.09.2022. godine, a drugo mjerenje je započeto u petak 17.02. i trajalo je do utorka 21.02.2023. godine). Prikaz mjerne pozicije br. 10 je dat na Slikama 2.10.1 – 2.10.2.
