IZVJEŠTAJ O ISPITIVANJU

Vrsta ispitivanja	Nivo buke u životnoj sredini – Monitoring buke, Glavni grad Podgorica (I i II ciklus)
Broj izvještaja	00-1606/1/B
Datum izdavanja izvještaja	25.05.2023. godine
PODACI O PODNOSIOCU ZAHTJEVA	
Naziv podnosioca zahtjeva	Glavni grad Podgorica
Broj i datum ugovora	CETI broj: 00-1606 od 05.07.2022. godine
Adresa i tel/fax	Ul. Njegoševa br. 13, Podgorica

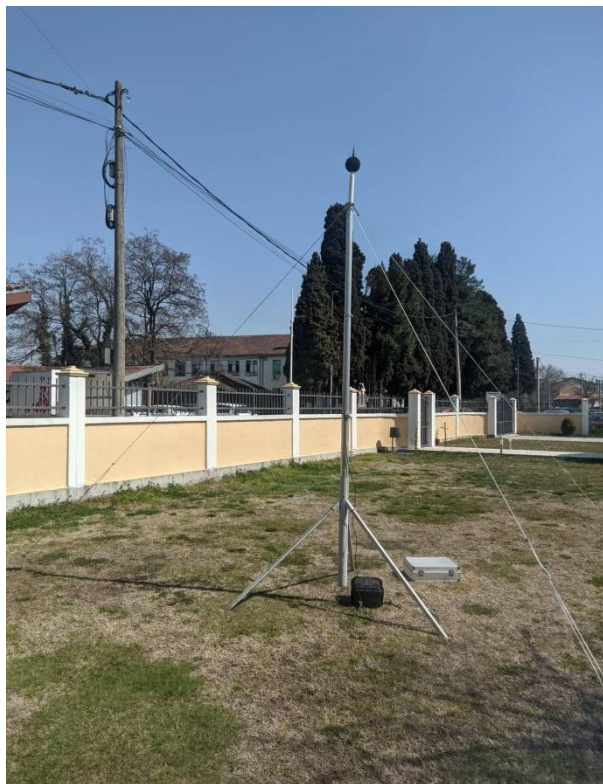
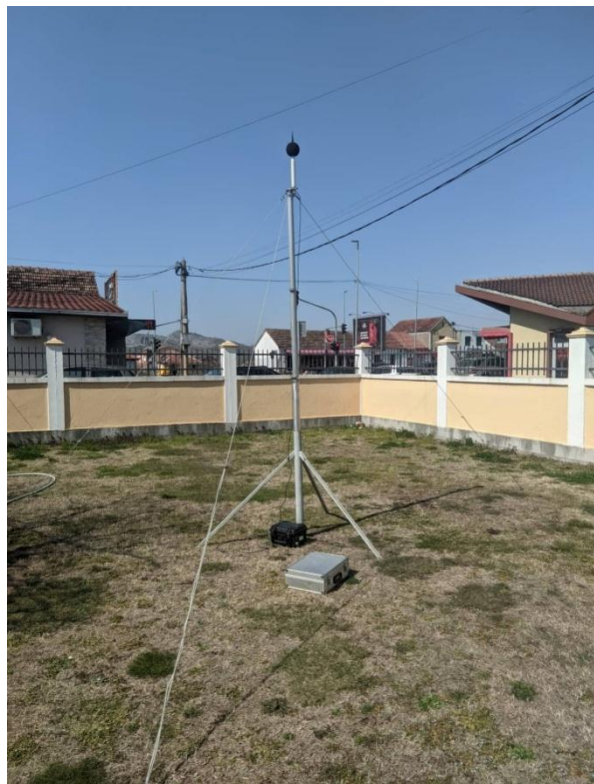
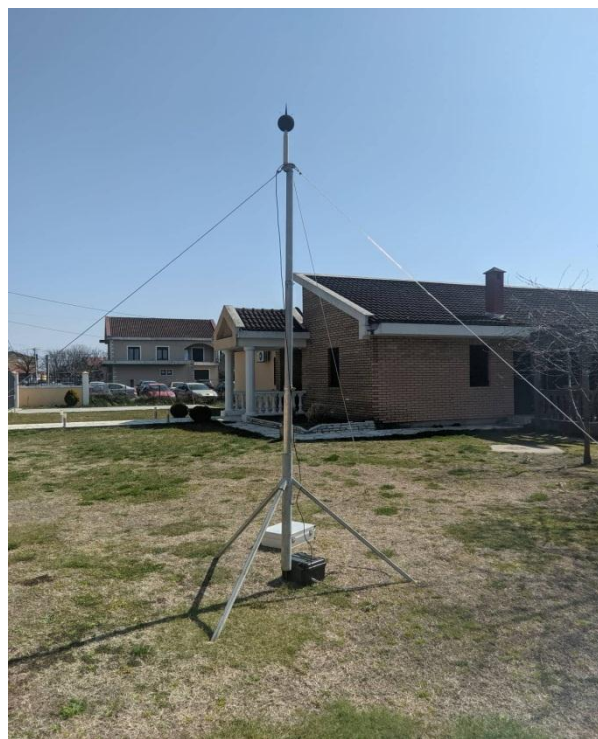
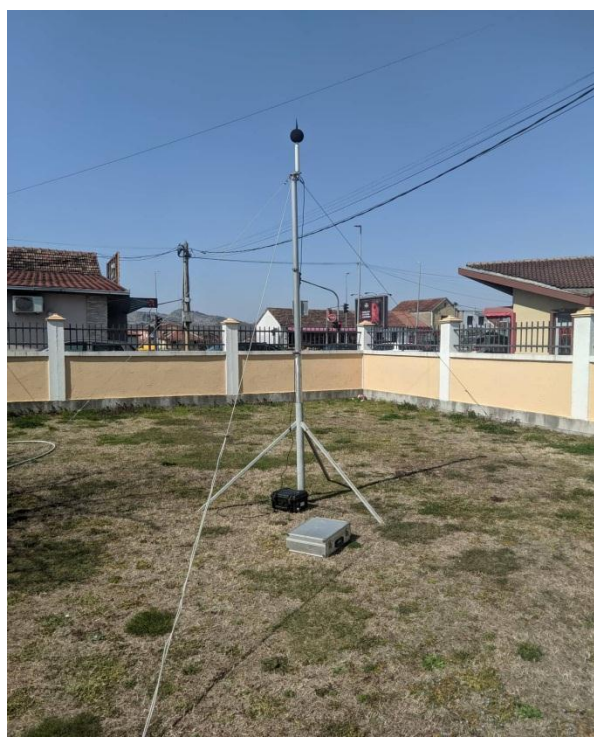
Slika 2.11.2. Mjerna pozicija MP GO 1

Mjerna pozicija br.11 odnosno MP GO 1 se nalazi u centru Golubovaca, u dvorištu privatnog stambenog objekta na udaljenosti od 40 m od glavne raskrsnice sa semaforima. Glavni izvori buke na ovoj mjernoj poziciji su vozila iz saobraćaja. Mjerenje nivoa buke je izvršeno u dva mjerna ciklusa (prvo mjerenje je započeto u petak 02.09. i trajalo je do utorka 06.09.2022. godine, a drugo mjerenje je započeto u petak 24.02. i trajalo je do nedjelje 26.02.2023. godine). Prikaz mjerne pozicije br. 11 dat je na Slikama 2.11.1. - 2.11.2.

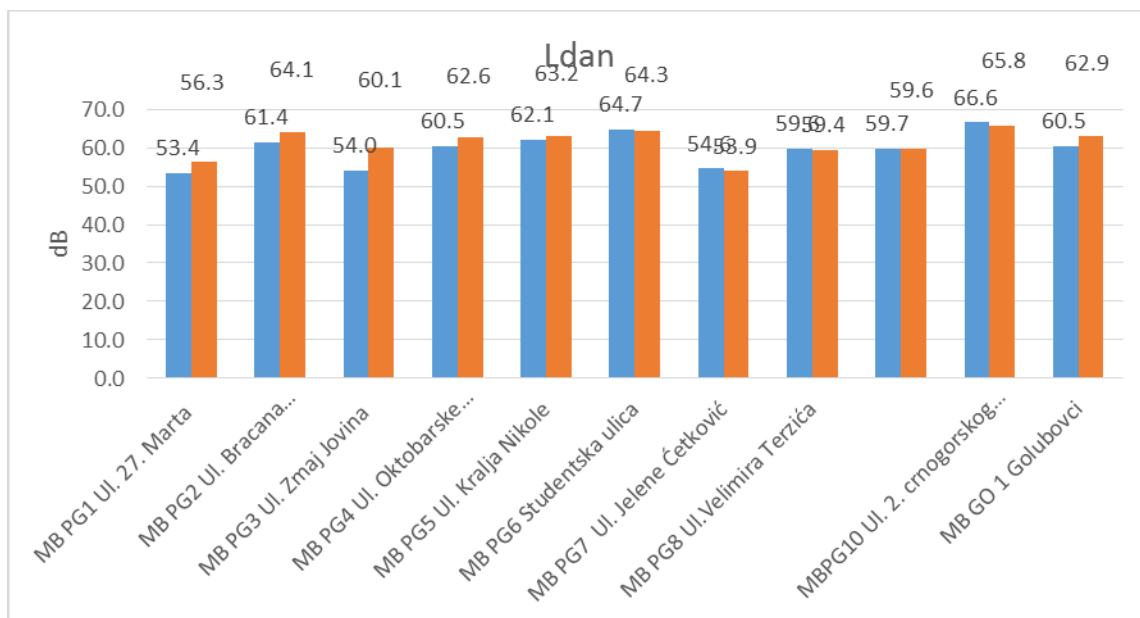
Grafik 4.1. Dnevni indikatori nivoa buke L_{dan} u prvom i drugom ciklusu mjerenja

Na osnovu Grafika 4.1 i 4.2. vidimo da se vrijednosti dnevnih indikatora nivoa buke L_{dan} izmjerenih u prvom i drugom ciklusu na 6 mjernih pozicija razlikuju za najviše 1 dB dok na 4 pozicije (MP1, MP2, MP4 i MP11) ta razlika se kreće od 2 do 3 dB, a samo na jednoj mjernoj poziciji (MP3) ta razlika je izrazito veća i iznosi 6 db.

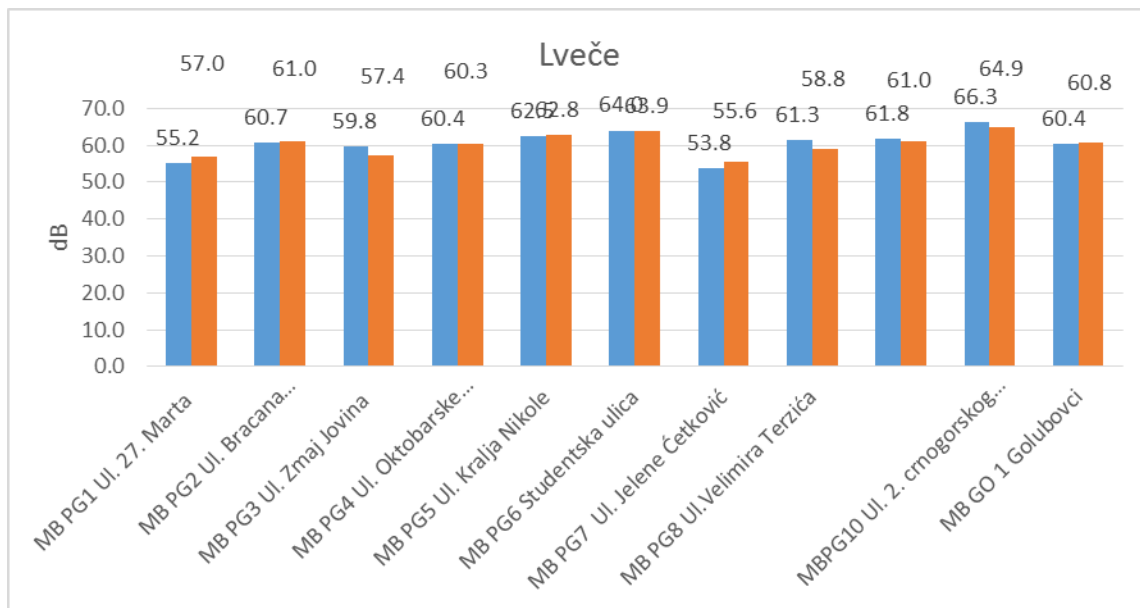
Grafik 4.3. Večernji indikatori nivoa buke u prvom i drugom ciklusu

Može se primijetiti da se vrijednosti večernih indikatora nivoa buke $L_{veče}$ u prvom i drugom ciklusu na 9 mjernih pozicija razlikuju za najviše 2 dB dok se na 2 pozicije (MP3 i MP8) ta razlika kreće do 3 dB.
